Christoph A. Beecken, Wiebke vom Berg, Marc Rother

Instandsetzen statt Abbrechen: Wege zur Verlängerung der Lebensdauer von Parkgaragen

3 Instandsetzung einer Tiefgarage in Hessen

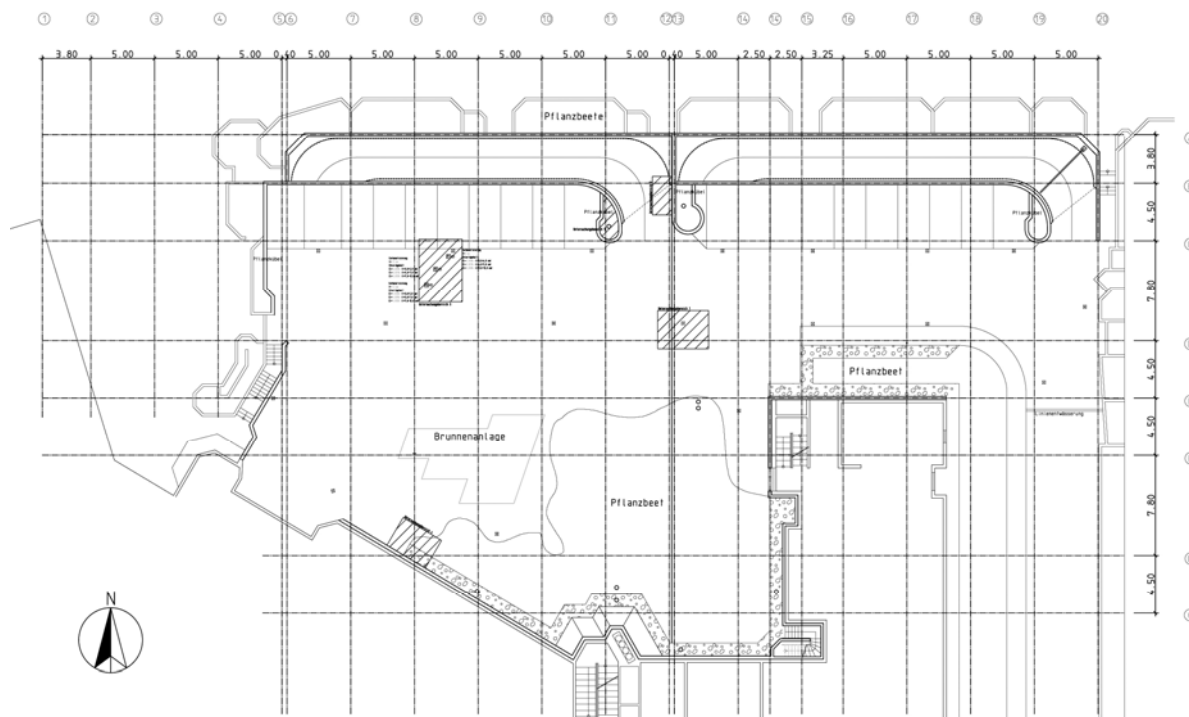
Beim beispielhaft betrachteten Objekt handelt es sich um eine zweigeschossige Tiefgarage mit Freideck. Das Bauwerk aus dem Jahr 1979 ist etwa 65×30 m groß und besitzt bei 137 Stellplätzen rund 2.000 m² Parkplatz- und Fahrfläche (Bild 1). Das Stahlbetontragwerk besteht aus Deckenplatten, die auf Unterzügen, Stützen und Wandscheiben aufliegen.

Bild 1: Übersicht der Tiefgarage (Freideck)

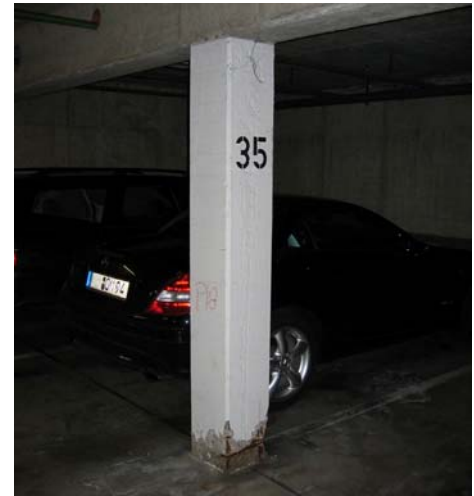
Durch Schadstellen in der Abdichtung und mangelhaft ausgeführte Leitungsdurchführungen (Bild 4) in den Geschossdecken der Tiefebenen können Regenwasser und eingetragene Schadstoffe weitgehend ungehindert durch die Deckenkonstruktion über die Bauwerksfugen in die darunter liegenden Ebenen gelangen. Trotz des Gefälles im Deckenaufbau des Freidecks und der in ausreichender Zahl vorhandenen Bodenabläufe ist die bestehende Oberflächenwasserabführung ungenügend. Bauteiluntersuchungen zeigen, dass die Belastung der Deckenplatten und Wände mit Chloriden für chloridinduzierte Korrosion im Sinne der Instandsetzungs-Richtlinie als unkritisch einzustufen ist. Hingegen wurden bei mehreren Stützen Chloridwerte ermittelt, die über den zulässigen Werten liegen. An diesen Stellen ist Korrosion offensichtlich (Bild 5).

Bild 5: Chloridinduzierte Bewehrungskorrosion in Tiefebene -1

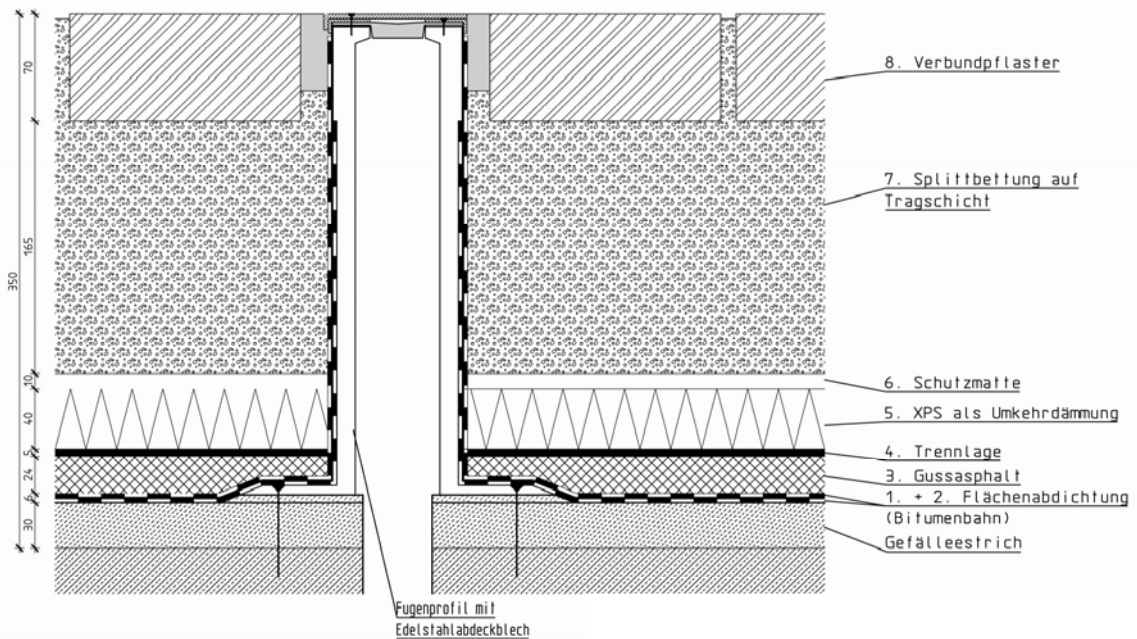
Bild 6: Instandsetzung der Gebäudetrennfuge auf dem Freideck

Die neue Abdichtung der Deckenfläche wird gemäß DIN 18195-8 an den Fugen unterbrochen. Die Fugenübergänge erhalten eine neue, wasser- und schmutzdichte Fugenprofilkonstruktion (Bild 6).

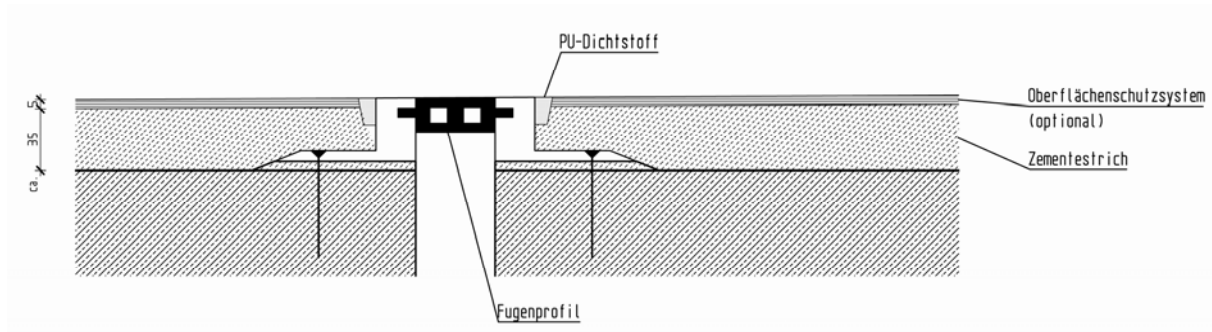
Bild 7: Instandsetzung der Gebäudetrennfuge in den Tiefebenen

Innere Flächenabdichtungen der beiden Tiefebenen: Die Gebäudetrennfugen in den Decken über den Tiefebenen werden erneuert (Bild 7). Dazu wird der Belag für die Fugen- und Betoninstandsetzung in einem ca. 1 m breiten Streifen entlang der Fugen bis auf den Konstruktionsbeton abgebrochen und das vorhandene Fugenprofil entfernt. Über der Fuge wird eine wasserdichte Fugenprofilkonstruktion eingebaut. Der Belag wird mit einem PCC-Betonersatzsystem reprofiliert und an die Abdichtung angearbeitet. In diesem Zug werden erforderliche Brandschutzmaßnahmen an der Fuge mit ausgeführt.
