Verstärkung statt Neubau – Umnutzung eines historischen Lagerhauses in Hamburg

Seit 2007 wird in den vorher als Wohnraum genutzten Obergeschossen eines historischen Lagerhauses in Hamburg-St. Pauli ein Poker-Club betrieben. Für die Umnutzung der Obergeschosse war eine Erhöhung der anzusetzenden Nutzlasten zu gewährleisten. Es erfolgten die Verstärkung der Geschossdecken über dem Erdgeschoss und in den Obergeschossen, eine Verbesserung der Gebäudeaussteifung mittels Stahlrahmen sowie der Anbau einer außen liegenden Fluchttreppe.

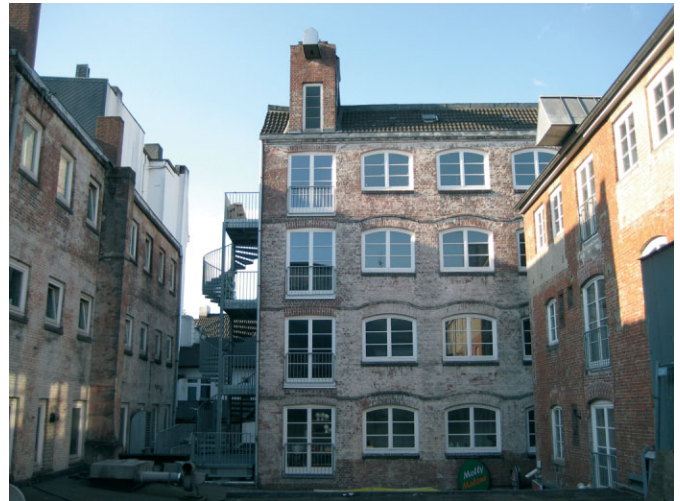
Das ehemalige Lagerhaus im Hinterhof (Bild 1) wurde um die Jahrhundertwende als ein Ziegelbau mit massiven Stahlträgerdecken errichtet. Das Gebäude ist ca. 19 m lang und ca. 7 m breit. Es hat fünf Vollgeschosse zuzüglich Dach- und Kellergeschoss. Im Erdgeschoss befinden sich die durch den eingeschossigen Zwischenbau bis ins Vorderhaus reichenden Räume einer Nachbar.

Bild 1. Außenansicht des ehemaligen Lagerhauses

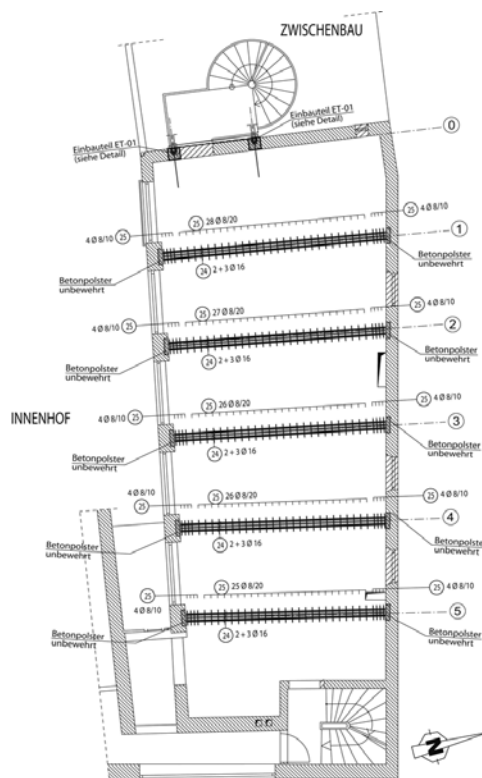
Die vorhandenen Geschossdecken bestehen aus ca. 9 bis 12 cm dicken Betonplatten mit Zuschlag aus Ziegelbruch, die ähnlich einer Kappendecke zwischen Stahlprofile I 120 betoniert wurden. Diese Nebenträger sind als Mehrfeldträger im Achsabstand von ca. 1,10 m ausgeführt. Sie werden durch quer angeordnete Hauptträger I 300 mit einer Länge von ca. 7 m abgefangen, die im Abstand von ca. 2,75 m in die Mauerwerksaußenwände einbinden (Bild 2).

Bild 2. Grundriss und Bewehrung der Unterzüge Decke über 2.0G

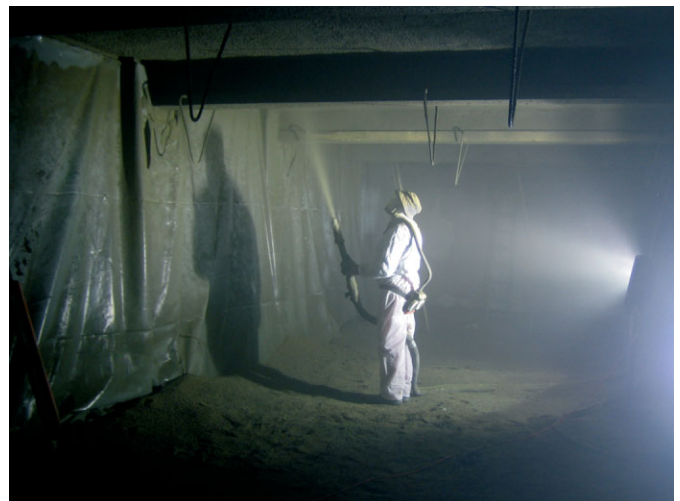
Bild 3. Ausführung der unterseitigen Spritzbetonverstärkung

Die Biegeverstärkung erfolgte durch eine unterseitige 6 cm dicke Spritzbetonschale (Bild 3), die in der Zugzone bewehrt wurde. Die vorhandene Deckenschale wird als Druckzone ge-

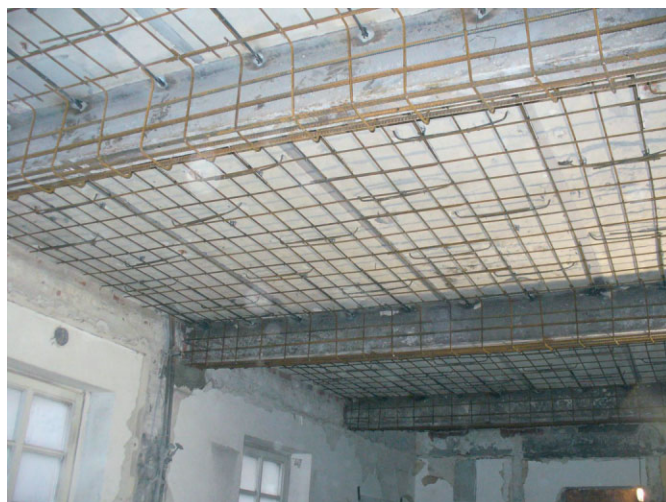
Bild 4. Zusatzbewehrung an Decke und Unterzügen in den Obergeschossen (Foto: Torkret AG)

nutzt. Die Verbundsicherung zwischen Alt- und Neubeton erfolgte aufgrund der geringen Festigkeit der Bestandsdecke mittels Bügeln, die in der Spritzbetonschicht durch Übergreifung geschlossen wurden (Bild 4). Die neue Betonschicht gewährleistet eine Feuerwiderstandsdauer von 90 min (F 90).

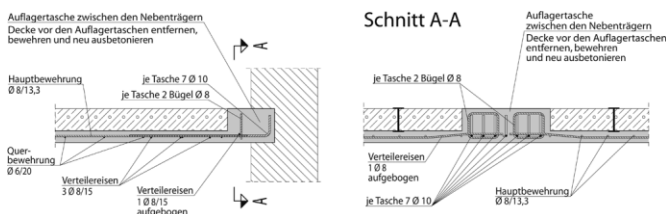
Bild 5. Detail Randauflager der verstärkten Decke in den Obergeschossen

In den Randfeldern erfolgt die Auflagerung der Deckenplatte in der Außenwand in ca. 50 cm breiten Auflagertaschen zwischen den vorhandenen Nebenträgern. Dazu wurden die bestehenden Deckenplatten um 12 cm gekürzt und erhielten bügelförmige Aufhängebewehrungen, die zusammen mit den Auflagertaschen ausbetoniert wurden (Bild 5). Die Biegebewehrung wurde durch Anschweißen an den Hauptträgern verankert.

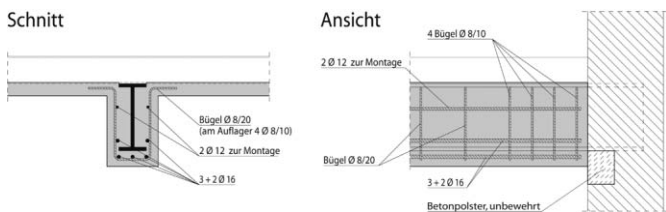
Bild 6. Detail Verstärkung der Hauptträger in den Obergeschossen (Bilder 1–3, 5, 6; bow ingenieure gmbh)

Die vorhandenen Hauptträger waren für die neuen Lasten nicht ausreichend tragfähig. Sie wurden deshalb dreiseitig mit Spritzbeton verstärkt. Um die erforderliche Betondeckung der Bewehrungsstäbe zur Erfüllung der Brandschutzanforderungen für Feuerwiderstandsklasse F 90 einzuhalten, beträgt die Spritzbetondicke unterhalb des Trägers 6 cm, seitlich wurden die Kammern der I-Profile ausgespritzt und die Träger beidseitig um je 5 cm verbreitert (Bilder 6 und 7). Die Gesamtbreite der verstärkten Träger ergibt sich damit zu 23 cm.

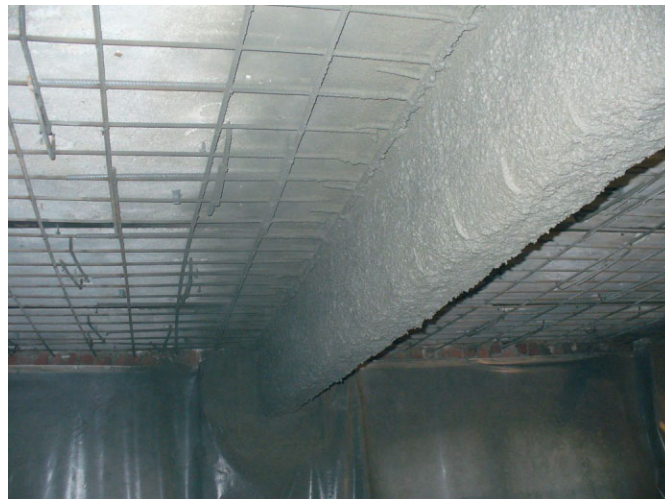
Bild 7. Unterzug während der Ausführung des Spritzbetons (Foto: Torkret AG)
