## Konstruktive Besonderheiten beim Bauen im Bestand: Problemstellungen und Speziallösungen am Beispiel eines Hotelprojekts in der Sächsischen Schweiz

*Nach jahrelangem Leerstand wurde die historische Elbzeile am Marktplatz des Ortes Bad Schandau südlich von Dresden revitalisiert und zu einem 5-Sterne-Hotel umgebaut. Das überwiegend drei- bis viergeschossige Objekt umfasst rund ein Dutzend Gebäude, die einen zusammenhängenden Häuserblock zwischen dem Marktplatz und dem Elbufer bilden (Bild 1). Nach rund zwei Jahren Bauzeit wurde das Hotel im August 2007 eröffnet.*

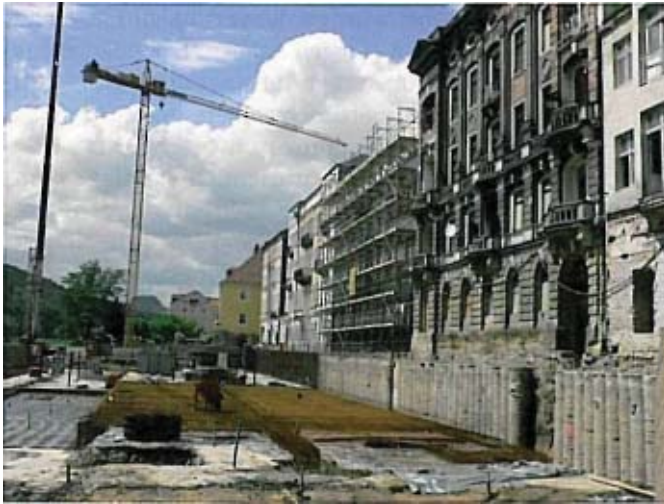
Die Bestands- und Neubauten beeinflussen sich vorwiegend im Gründungsbereich. Um wechselseitige Behinderungen des Baufortschritts zu begrenzen, wurden Unterfangungsmaßnahmen auf ein Minimum beschränkt. Dazu wurden die Neubaukeller mit möglichst großen Abständen zum Gebäudebestand geplant, um zusätzliche Erdaufasten (Grundbruchkeile) zu aktivieren. Besonderer baukonstruktiver Lösungen bedurfte die Unterkellerung der unmittelbar an Bestandsgebäude angrenzenden Neubauten. Aufgrund des tiefer liegenden Niveaus der Neubaukeller wurden die benachbarten Bestandsfundamente im Pilgerschrittverfahren unterfangen. Zur Vermeidung von Beschädigungen der bestehenden elbseitigen Gebäude wurde die Baugrube der Tiefgarage im Schutz einer rückverankerten Bohrpfehlwand aufgehoben (Bild 3).

Bild 3. Baugrube der Tiefgarage mit Bohrpfahlwand

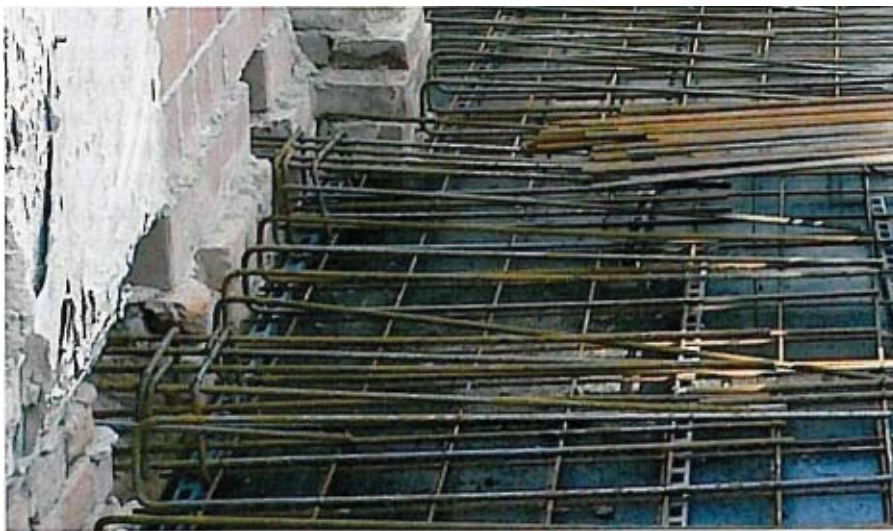
Die Auflagerung der neuen Geschossdecken und Unterzüge auf Bestandswänden erfolgte in Mauerwerkstaschen (Bild 4), deren Größe und Position präzise auf die geometrischen Zwangspunkte des Bestands abgestimmt werden mussten. Bei hohen Auflagerlasten waren zusätzliche Betonpolster zur Reduktion der Auflagerpressung im schwachen Bestandsmauerwerk erforderlich.

Bild 4. Einbau neuer Massivdecken mit Auflagerung in Mauerwerkstaschen

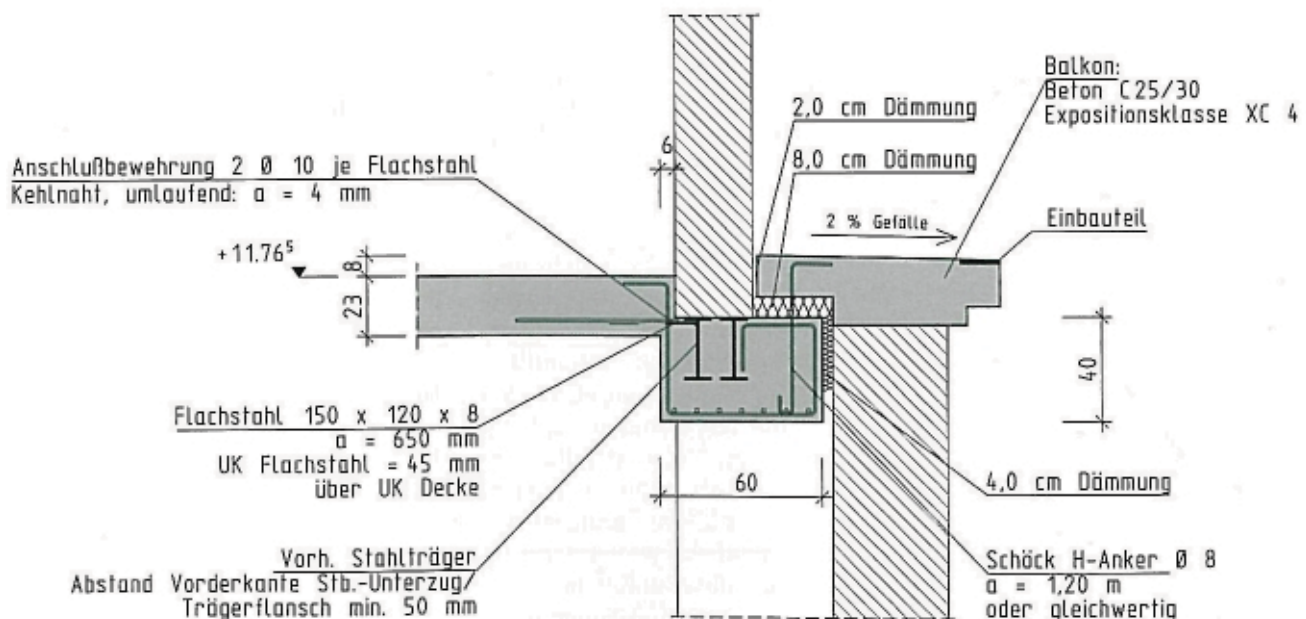
An der Elb- und Straßenseite des Gebäudes „Dampfschiff“ springt die Fassade im 3. Obergeschoss um ca. 60 cm zurück und bildet so einen umlaufenden Balkon (Bild 1 ganz rechts). Die Lasten der Fassade im 3. Obergeschoss und der Decke über dem 2. Obergeschoss wurden im Bestand durch zwei nebeneinander liegende Stahlträger in Wandvorlagen der Querwände abgetragen. Um den Brandschutz zu gewährleisten, neue Massivdecken auflagern zu können und eine statische Verstärkung zu erreichen, wurden die vorhandenen Stahlträger in einen neuen Stahlbetonquerschnitt integriert (Bild 5). Dazu mussten die Hohlräume zwischen den I-Profilen verpresst und Anschlussbewehrung für die neue Massivdecke angeschweißt werden. In

Bild 5. Integration vorhandener Stahlträger in einen neuen Stahlbeton-Unterzug

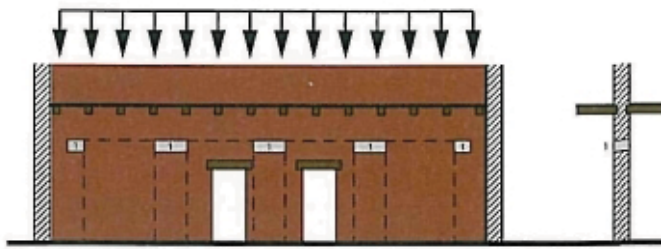
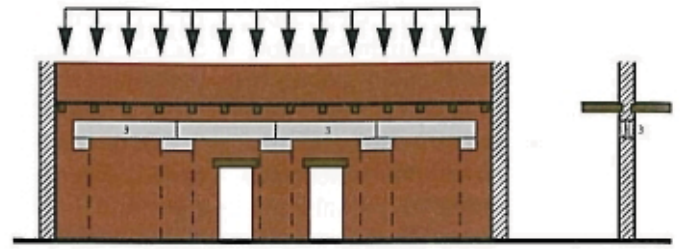
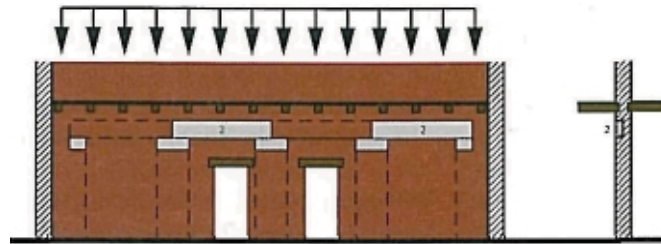
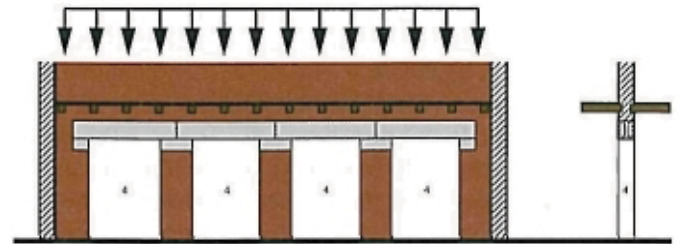
Bild 6. Abschnittsweise hergestellte Stahlbeton-Unterzüge in Bestandswänden

Zusätzliche oder veränderte Öffnungen in den Bestandswänden erforderten die Herstellung neuer Stütze. Dazu musste die aufgehende Wand oberhalb der zu erstellenden Öffnung mittels Stichlingen und Jochen klassisch abgefangen werden. Bei ausreichender Wanddicke kam folgende Alternativlösung zur Ausführung: Durch die schrittweise Herstellung des Stahlbeton-Unterzugs aus zwei nebeneinander liegenden Teilquerschnitten konnten diese Maßnahmen ohne aufwändige Abstützungen durchgeführt werden (Bild 6). Bei langen, mehrfeldrigen Unterzügen wurde im Pilgerschrittverfahren vorgegangen, um den Wandquerschnitt im Bauzustand nicht zu stark zu schwächen.

1. Kleine Öffnungen ins Mauerwerk stemmen und neue Auflager betonieren

3. Unterzüge rückseitig abschnittsweise betonieren (2. Teilquerschnitt)

2. Unterzüge vorderseitig abschnittsweise betonieren (1. Teilquerschnitt)

4. Im Bereich der neuen Öffnungen das Mauerwerk herausstemmen

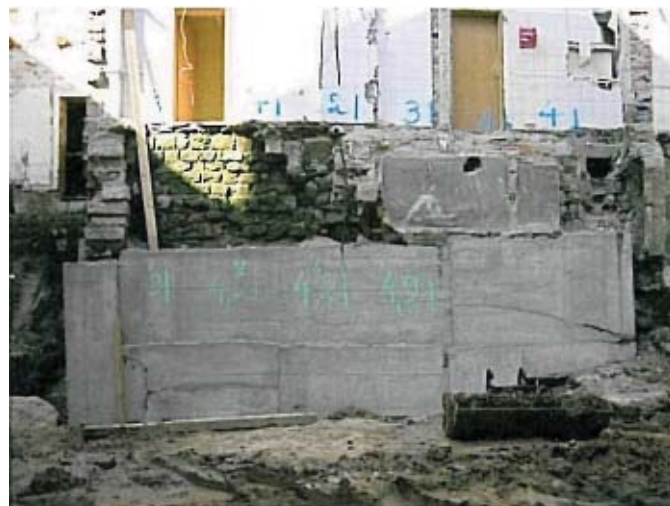
Bild 7. Unterfangung von Bestandsfundamenten

stellt, dass diese auf gemauerten Streifenfundamenten rund zwei Meter tief gegründet waren. Es wurden Fundamentbreiten von 60 cm bis 90 cm mit einer Einbindetiefe von ca. 20 cm unterhalb der Kellersohle angetroffen. Nachrechnungen für die Bestandsbelastungen ergaben örtlich Pressungen von über  $400 \text{ kN/m}^2$ . Die vorhandene Einbindetiefe und die angetroffenen Fundamentbreiten waren bei weitem nicht für die im Baugrundgutachten ausgewiesene Begrenzung der Pressungen auf  $200 \text{ kN/m}^2$  geeignet. Da sich die Gesamtbelastungen der massiven Bestandswände durch die neuen Stahlbetondecken nicht signifikant erhöhten, wurde der Nachweis der

Einige Wände, die an tiefer liegende Neubaukeller grenzen, erhielten Betonunterfangungen (Bild 7). Um bei den unzugänglichen Gründungen der Innenwände aufwändige Unterfangungen zu vermeiden, wurde der Grundbruchnachweis je nach angetroffener Baugrundsituation mit unterschiedlichen statischen Modellen geführt. In allen Fällen wurden beim Nachweis zusätzliche Auflasten innerhalb des Grundbruchkörpers

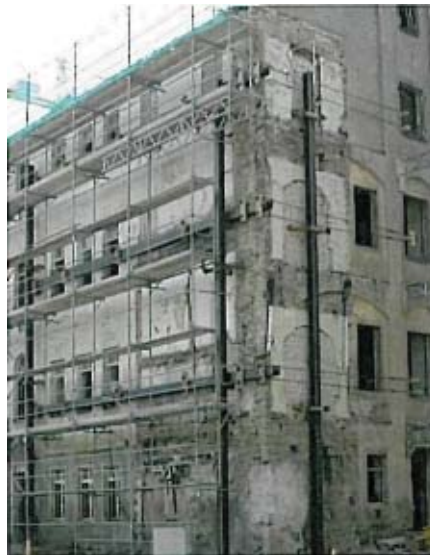
Bauzustand die horizontale Aussteifung. Die Bestandswände mussten daher durch zusätzliche temporäre Maßnahmen gehalten werden. Die Aussteifung wurde i. d. R. durch horizontale oder vertikale Stahlprofile realisiert. Die Bestandsfassaden wurden in Höhe der Fenster gehalten. Dies erfolgte durch innen und außen liegende horizontale Träger, die durch die vorhandenen Fassadenöffnungen miteinander verspannt wurden (Bild 8). Da die Halterungen relativ hoch angeordnet wurden, störten diese beim späteren Einbau der Stahlbetondecken nicht das Verlegen der Bewehrung und die Betonage.

Bild 8. Fassadenaussteifung mit Stahlprofilen

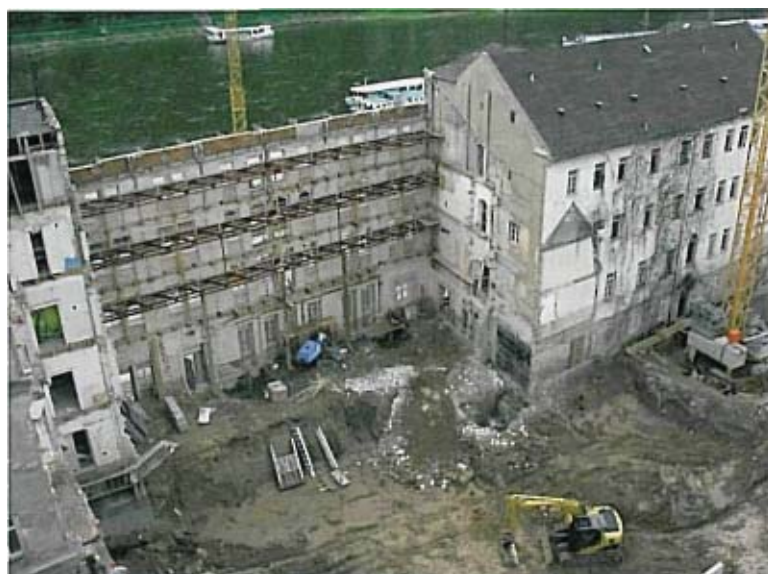
Um die verbliebene Fassade gegen Windlasten zu stabilisieren, wurden horizontale Träger verwendet, die in den Brandwänden der benachbarten Bestandsgebäude verankert wurden. Aufgrund der großen Spannweite von 25 m waren 1,4 m hohe Fachwerkträger erforderlich, die liegend angeordnet wurden (Bild 9). Besonders schmale Wandpfeiler zwischen eng nebeneinander liegenden Fenstern wurden durch senkrechte Kanthölzer gesichert. Der Einbau der Aussteifungskonstruktion erfolgte von oben nach unten. Dabei wurden die abzubrechenden Decken und Wände sukzessive zurück gebaut.

Bild 9. Aussteifung der elbseitigen Fassade mit Fachwerkträgern

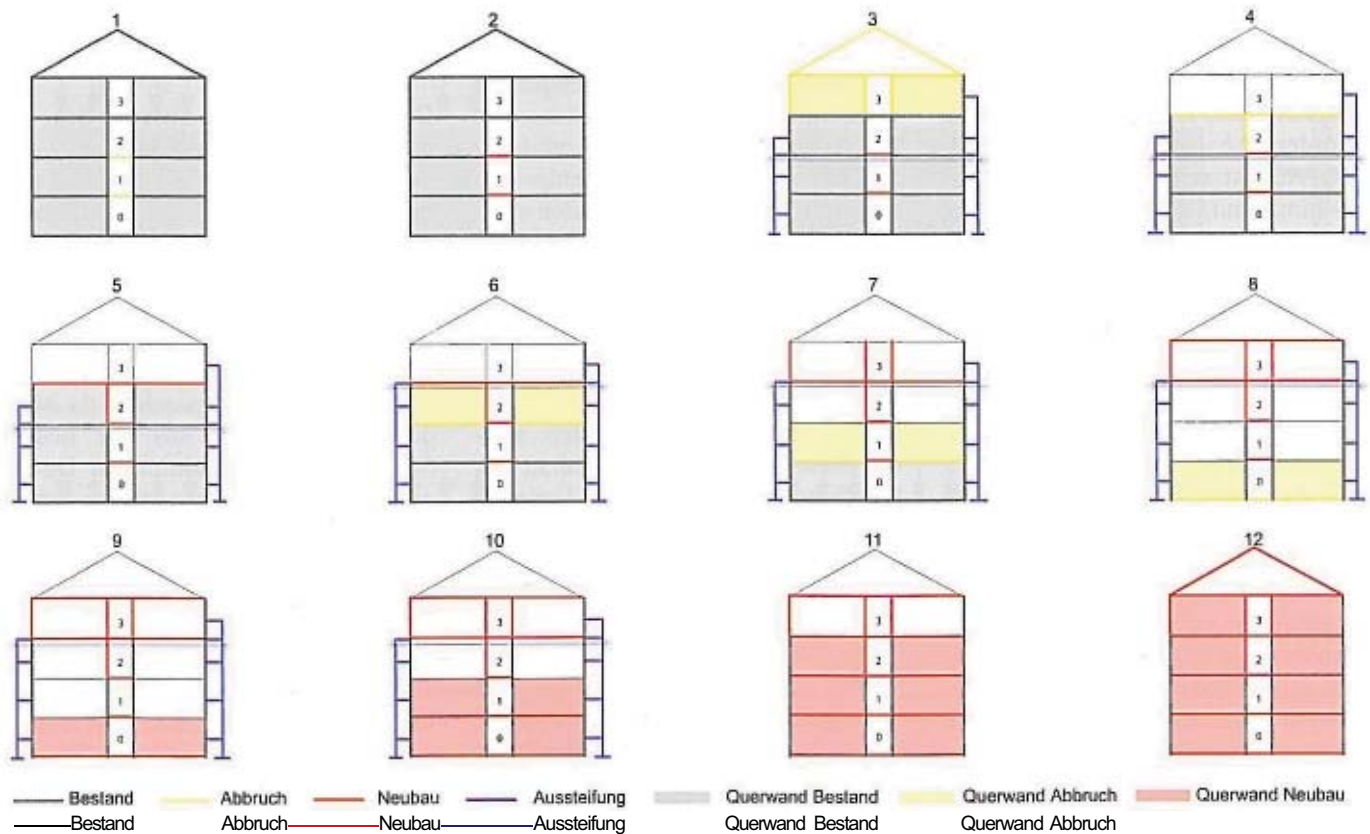
Bild 10. Skizzenhafte Darstellung der Ausführungsreihenfolge beim Austausch der Geschossdecken und tragenden Querwände (Marktgebäude Dampfschiff)

erst später hinzugefügte 3. Obergeschoss und die Decke über dem 2. Obergeschoss gänzlich entfernt und neu aufgebaut. Die Mauerwerksfestigkeit der Bestandswände war so gering, dass die Deckenspannrichtung in den unteren Geschossen um 90° gedreht wurde, um die erhöhten Deckenlasten über tragfähigere, neu errichtete Querwände im Innern des Gebäudes abzutragen. Der aufwändige Bauablauf für den Austausch der Geschossdecken und Querwände gemäß dem Abbruchkonzept [8] ist in Bild 10 dargestellt.

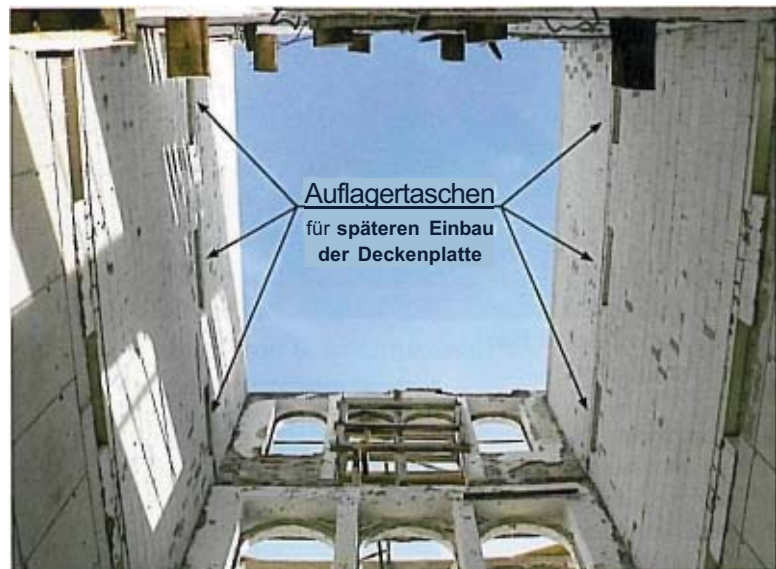
Bild 11. Durchbrüche in neu erstellten Querwänden für Auflagertaschen neuer Massivdecken
