Typische Schäden an Stahlbeton-Parkgaragen

Instandsetzung der Tiefgarage des Finanzamts Wiesbaden in Hessen

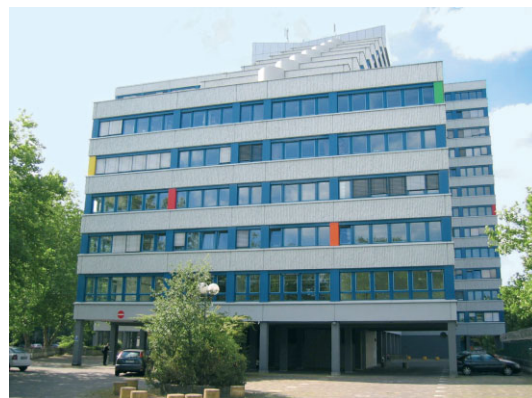
Bild 2. Freideck der Tiefgarage (Ebene 0) und aufgehenes Gebäude

Die Dachdecke (befahrenes Freideck, Bild 2) wies in der Fläche und in den Übergängen zu aufgehenden Bauteilen Undichtigkeiten auf. Die unter der Pflasterung angetroffene Abdichtung war schadhaft und durch fehlerhafte Systemwahl im Bereich der Bauwerksfugen den Beanspruchungen aus Fahrzeugverkehr nicht gewachsen [2]. Die Untersuchungen zeigten, dass die Belastung der Stützen und Wände mit Chloriden als kritisch einzustufen war. Bei vielen Stützen war chlorid-induzierte Korrosion offensichtlich.

- Instandsetzung der Gebäudeabdichtung und der Flächenentwässerung des Freidecks,
- Bauteile mit Betonabplatzungen, aber ohne signifikante Reduzierung des Bewehrungsquerschnitts wurden vom carbonatisierten Beton befreit, die Bewehrung gereinigt, korrosionsgeschützt und der Betonquerschnitt reprofiliert,
- Bauteile mit signifikanter Reduzierung des Bewehrungsquerschnitts wurden zusätzlich mit Zulagebewehrung und Spritzbeton statisch verstärkt (Bild 4),
- weitere Carbonatisierung des Betons wurde durch CO₂-dichte Schutzbeschichtungen verhindert,
- Die Chloridzufuhr wurde durch eine tausalzdichte Beschichtung im Spritzwasserbereich unterbunden.

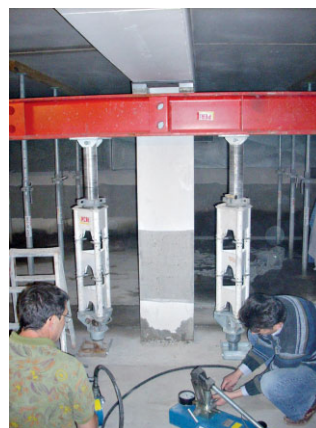
Bild 3. Abfangung des Hochhauses in Tiefebene –1

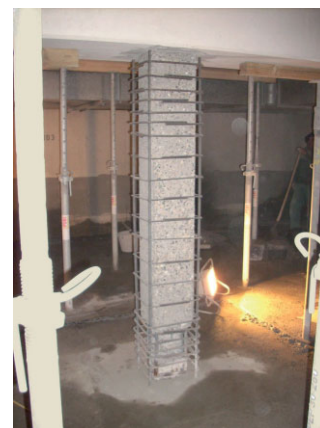
Bild 4. Spritzbetonverstärkung in Tiefebene –1 (Bilder: bow ingenieure gmbh)
