Verstärkung statt Neubau – Umnutzung eines historischen Lagerhauses in Hamburg

Seit 2007 wird in den vorher als Wohnraum genutzten Obergeschossen eines historischen Lagerhauses in Hamburg-St. Pauli ein Poker-Club betrieben. Für die Umnutzung der Obergeschosse war eine Erhöhung der anzusetzenden Nutzlasten zu gewährleisten. Es erfolgten die Verstärkung der Geschossdecken über dem Erdgeschoss und in den Obergeschossen, eine Verbesserung der Gebäudeaussteifung mittels Stahlrahmen sowie der Anbau einer außen liegenden Fluchttreppe.

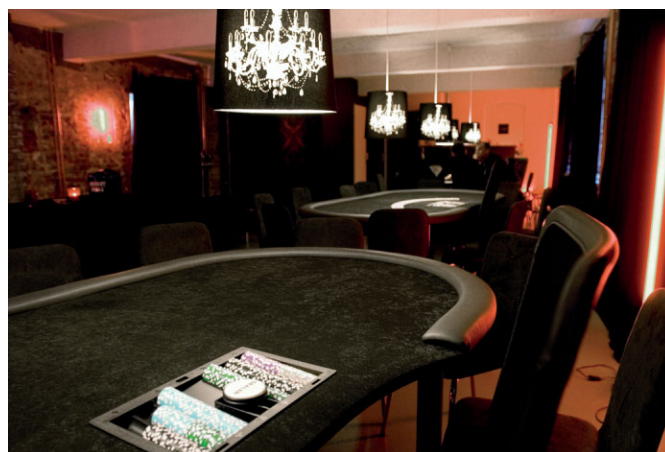
Bild 8. Innenansicht des Poker-Clubs im Obergeschoss (Foto: aceclub gmbh)

Insgesamt wurden 400 m² Deckenfläche sowie 130 m Unterzüge verstärkt. Dabei blieb der ursprüngliche Charakter des ehemaligen Lagergebäudes erhalten und die Atmosphäre des Poker-Clubs wird nun durch das freigelegte Ziegelmauerwerk geprägt (Bild 8).
