Typische Schäden an Stahlbeton-Parkgaragen

Instandsetzung der Tiefgarage des Finanzamts Wiesbaden in Hessen

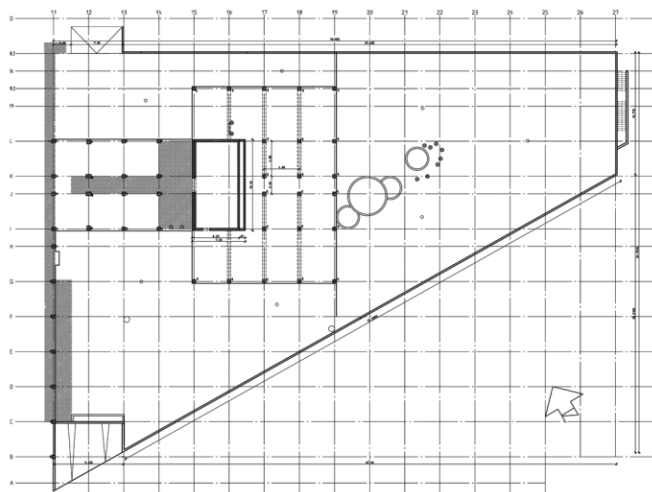
Bild 1. Grundriss der Tiefgarage (Ebene 0)

Beim beispielhaft betrachteten Objekt handelt es sich um eine zweigeschossige, 80 m × 35 m große Tiefgarage mit Freideck aus dem Jahr 1974, die 277 Stellplätze bietet (Bild 1). Das Stahlbetontragwerk der rund 8000 m² Nutzfläche besteht aus Deck-
